# FERTŐ-TAVI VÍZITELEP KOMPLEX FEJLESZTÉSE

## ÖKOLÓGIAI VIZSGÁLATOK 2024-BEN

**Ökológiai monitoring jelentés a Sopron,  
Fertő-tavi Vízitelep fejlesztése kapcsán  
2024-ben**

**Készítette:** Corydalis Mérnöki Iroda Kft.

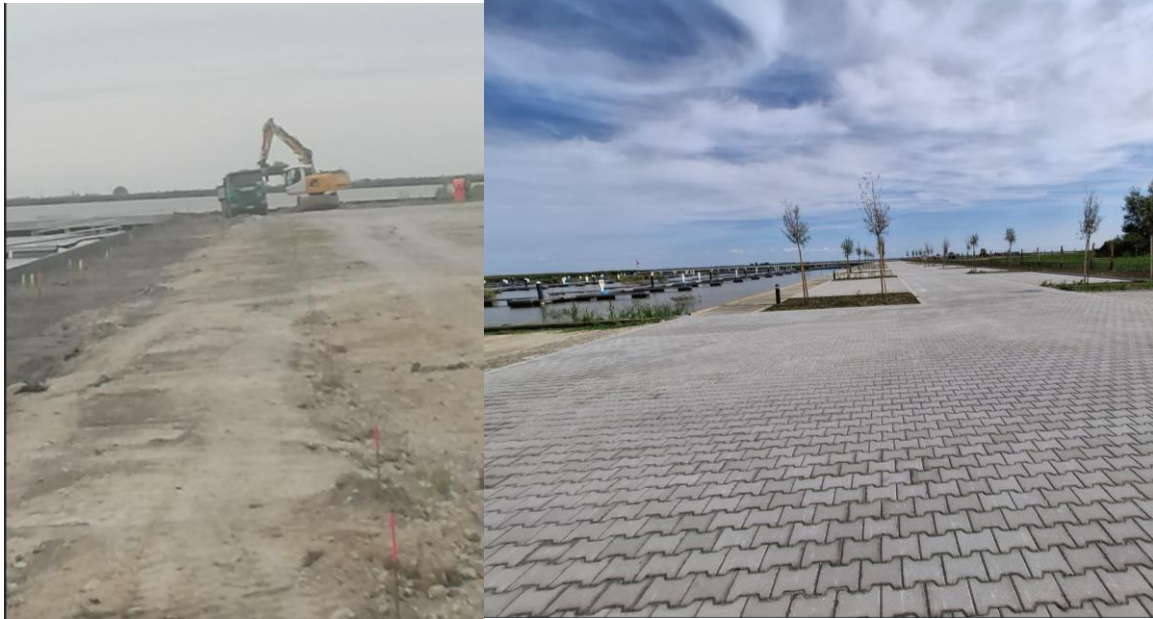
Az Északi kikötő tervezett és természetvédelmi engedéllyel történő fejlesztése az év folyamán megtörtént. Miután a fejlesztési terület egésze építési terület, az Északi kikötőt, a parkolóját és a kikötőhöz vezető utat le kellett határolni, hogy idegenek ne tudjanak az építési területre bejutni elsősorban biztonsági és balesetvédelmi okból. Március 13-án a munka elkezdődött, az építési naplót megnyitották. A második negyedévben zajlottak a földmunkák, július elején elkezdték a burkolat alapjának készítését.

**1. kép:** Földmunka a parkolóban, illetve az elkészült, fásított parkoló

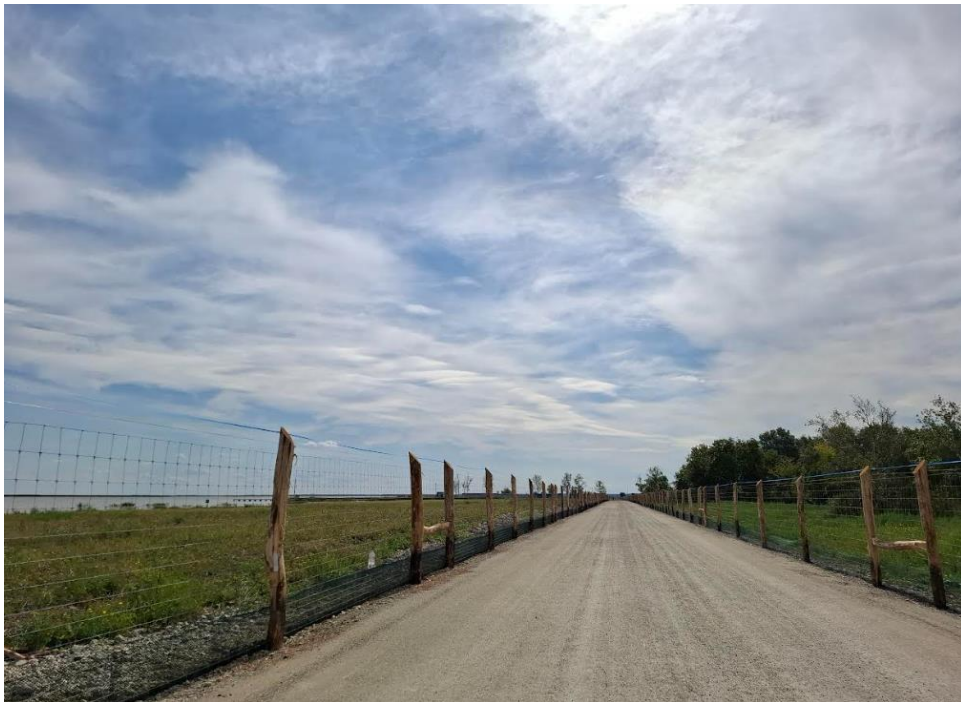
Megtörtént a villany és vízvezeték fektetése, a bekötőút tömörítése és a kerítésépítés. Augusztusban elkészült a partfal burkolása. A hó végére elkészült a parkoló burkolata, megtörtént a növények telepítése, helyére kerültek a kapuk, szeptember elején a munkát készre jelentette a kivitelező. A jelentés összeállításának időpontjában a hajózási létesítmény hatósági engedélyezése még nem történt meg.

**2. kép:** Az Északi kikötőhöz vezető bekötőút balesetvédelmet szolgáló kerítése (2024. IX. 11.)

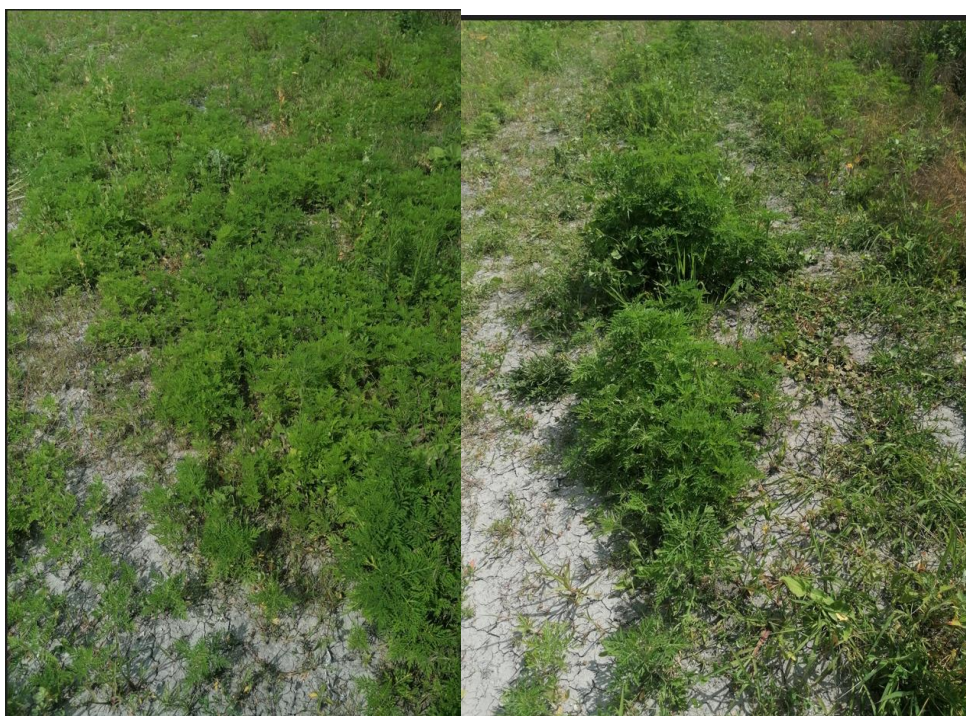
Mindkét ütem területét az egyre agresszívebben terjedő parlagfű (*Ambrosia artemisiifolia*) (3. kép), a gyomok, valamint a foltokban még előforduló magas aranyvessző és a tömegesen megjelenő gyomfajok visszaszorítására július 10-15 és az október 2-8 közötti időszakban lekaszálták (5.-6. kép). Elsősorban gépi kaszálás volt, de a nehezen megközelíthető helyeken, illetve műtárgyakkal (csatorna fedelek, kiálló drótok stb.) rendelkező helyeken kézi kaszálás történt.

**3. kép:** A parlagfű tömeges megjelenése a feltöltött területeken (2024. VII. 9.)

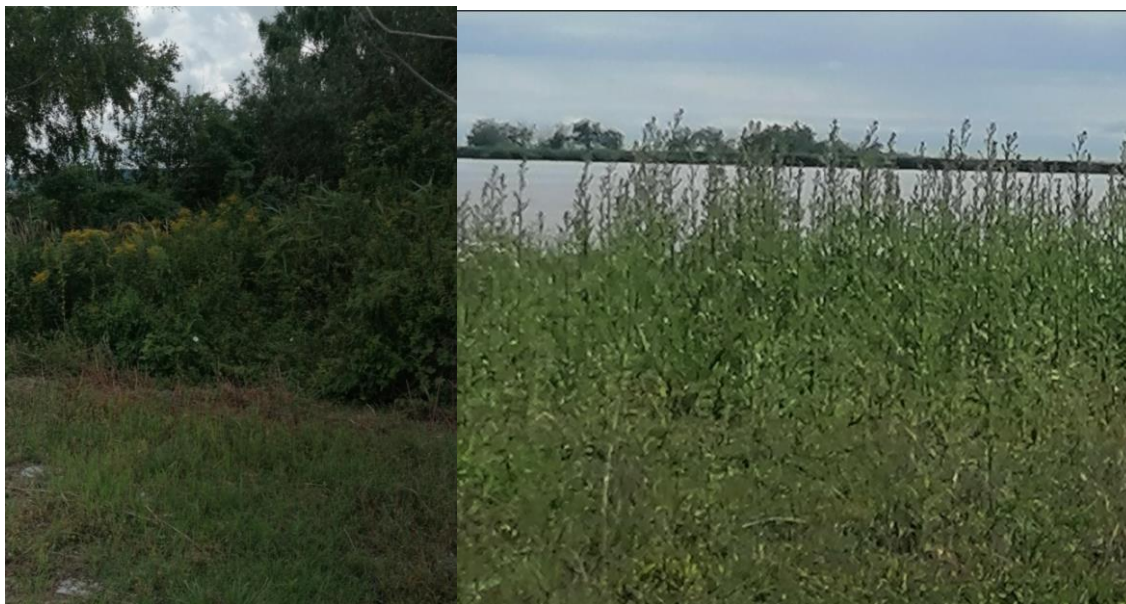
Az Ökopark területén a megmaradó három természetes vegetációjú erdőfolt széléin megjelenő magas aranyvessző csoportokat (4. kép) is kézi kaszálással gyérítették.

**4. kép:** Aranyvessző előfordulása az erdőszéleken (balra 2024. VIII. 10.) és az aszat tömeges megjelenése a II. ütem területén a feltöltött részen (jobbra 2024. V. 22.)

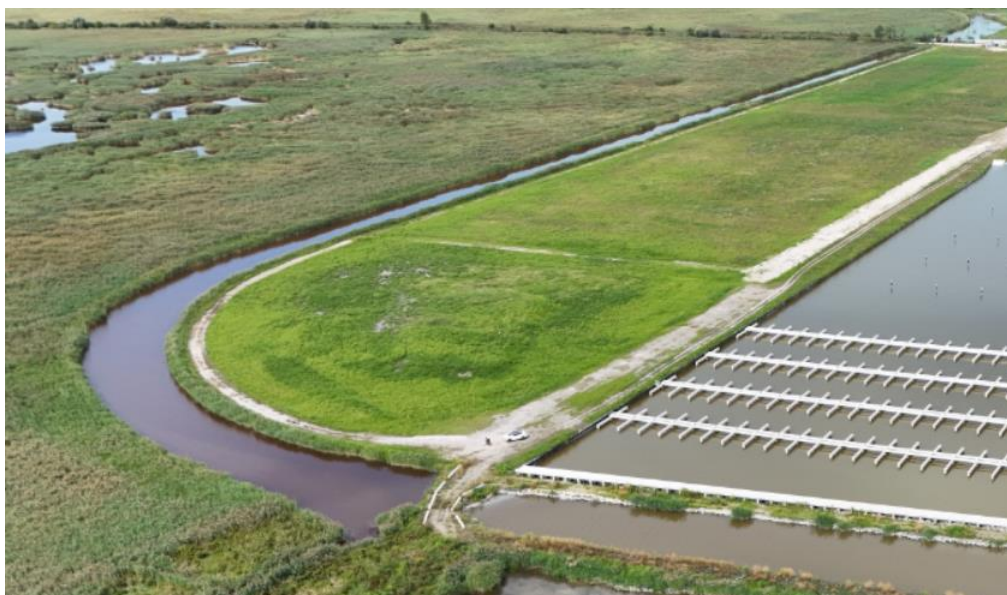
**5. kép:** Déli lagúna rendezett környezete (2024. XI. 11.)

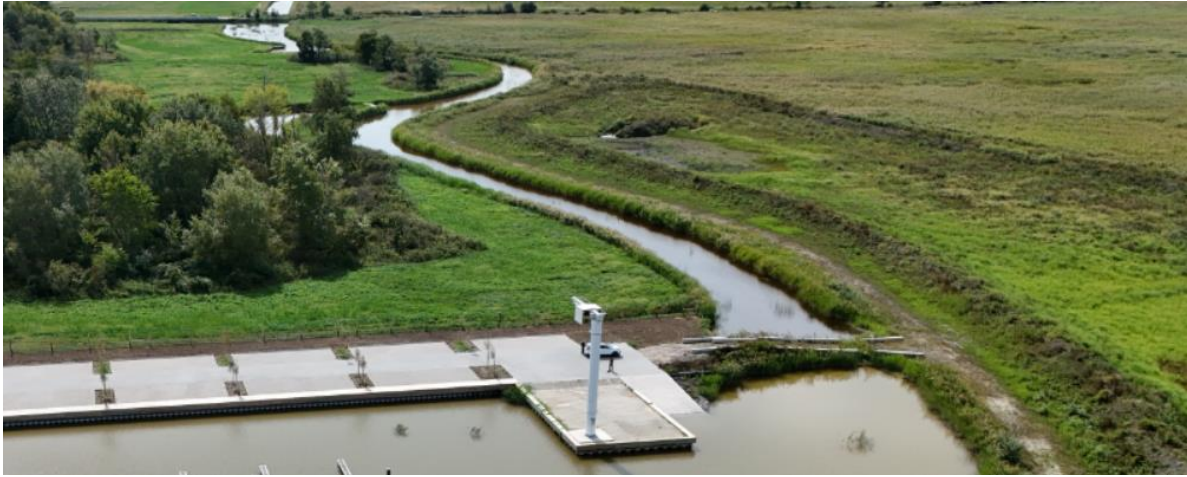
**6. kép:** Északi lagúna környezete (2024. IX. 11.)

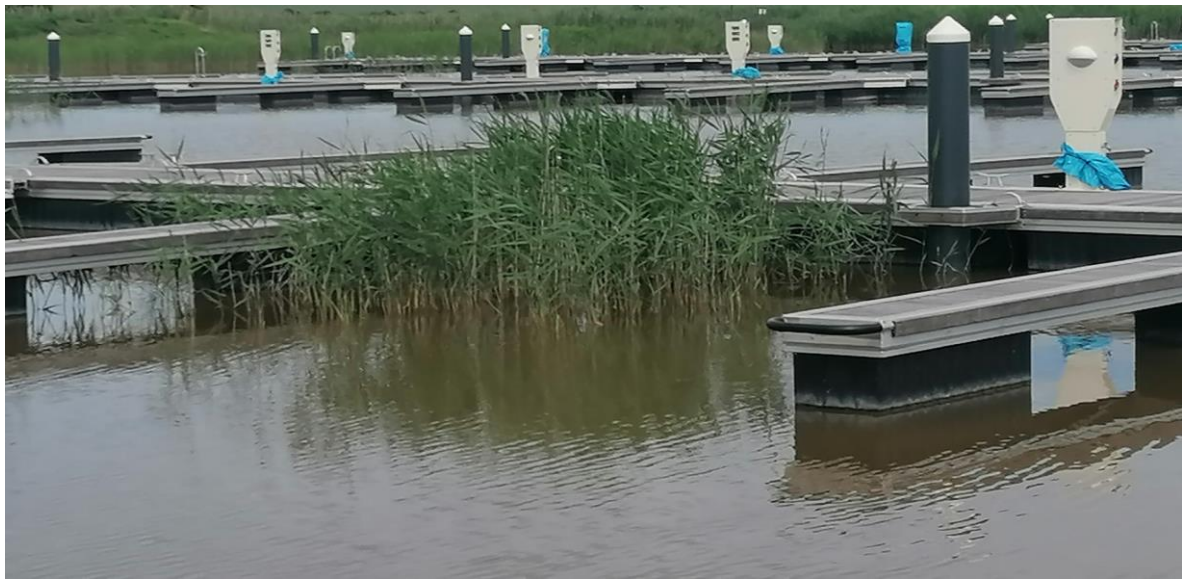
Meg kell jegyeznünk, hogy az Északi kikötő több ponton határozottan nádasodik (7. kép), ami a hajók mozgását akadályozhatja, feltehetően intenzív igénybevétel mellett a meder kotrása szükségessé válhat.

**7. kép:** Nádfoltok a kikötő területén (2024. V. 22.)

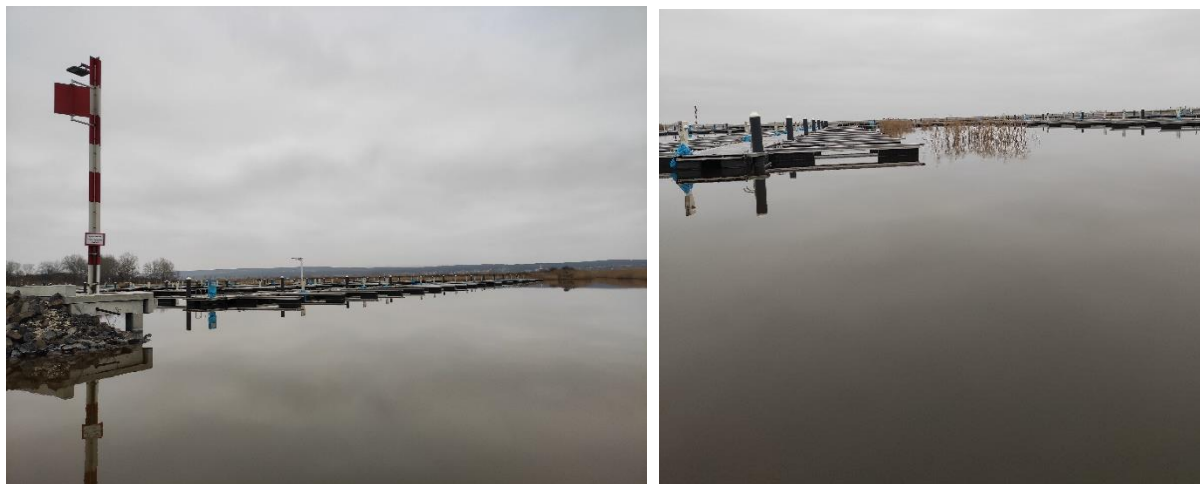
**8. kép:** A kikötő fodrozódás mentes vízfelülete, a csónakállások között feltörő nádfolttal

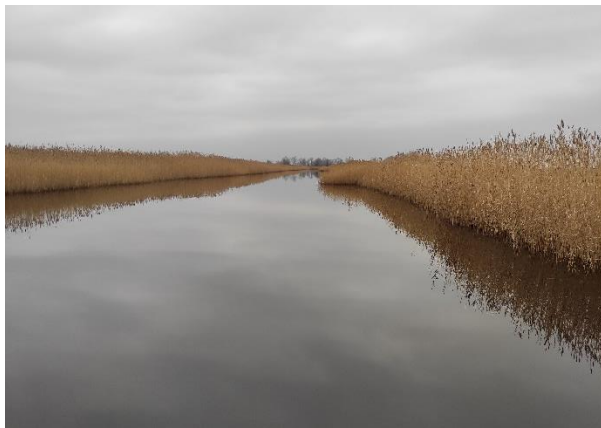
A csatorna beruházási terület felöli oldala cölöpsorral stabilizált, nem természetes, bár a nád már itt is jelen van. A Ny-i partoldal végig náddal borított, természetes jellegű. Több helyen jelentős, aktívan használt vadváltókat találtunk a nádban, ami a szarvas és vaddisznó állandó jelenlétére utal. Halfogyasztó madarak jelenlétét itt sem figyeltük meg.

**10. kép:** Náddal szegett Déli lagúna nyugodt vízfelülete

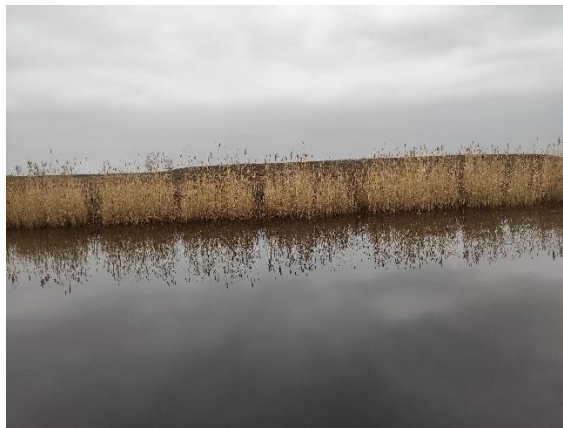
**11. kép:** Vadváltók

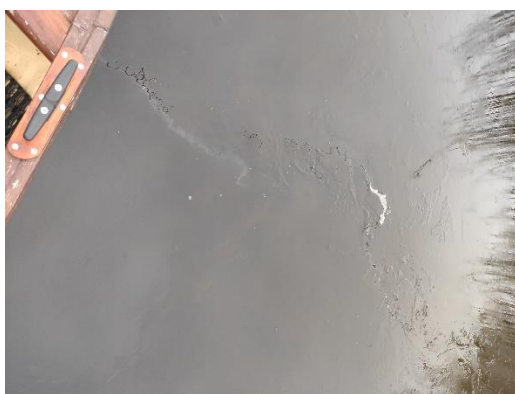
11:00-kor amikor megkezdtük itt a halászatot, a kilátó fal előtt, árnyékban lévő vízfelületen még hártayajég borította a vízfelületet.

**12. kép:** Hártayajég az É-i lagúnán

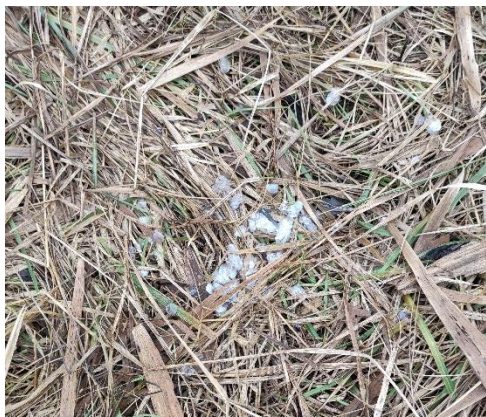
Az átlátszóság itt is magas volt 1 – 1,3 m körül. A medret még sűrű hínárréteg borította, az még nem rohadt le. Halat itt sem észleltünk vizuálisan sem. A parton ugyanakkor kárásztól származó pikkelyeket találtunk, amit valamilyen halfogyasztó állat hagyhatott hátra.

**13. kép:** Kárásztól származó pikkelyek a parton

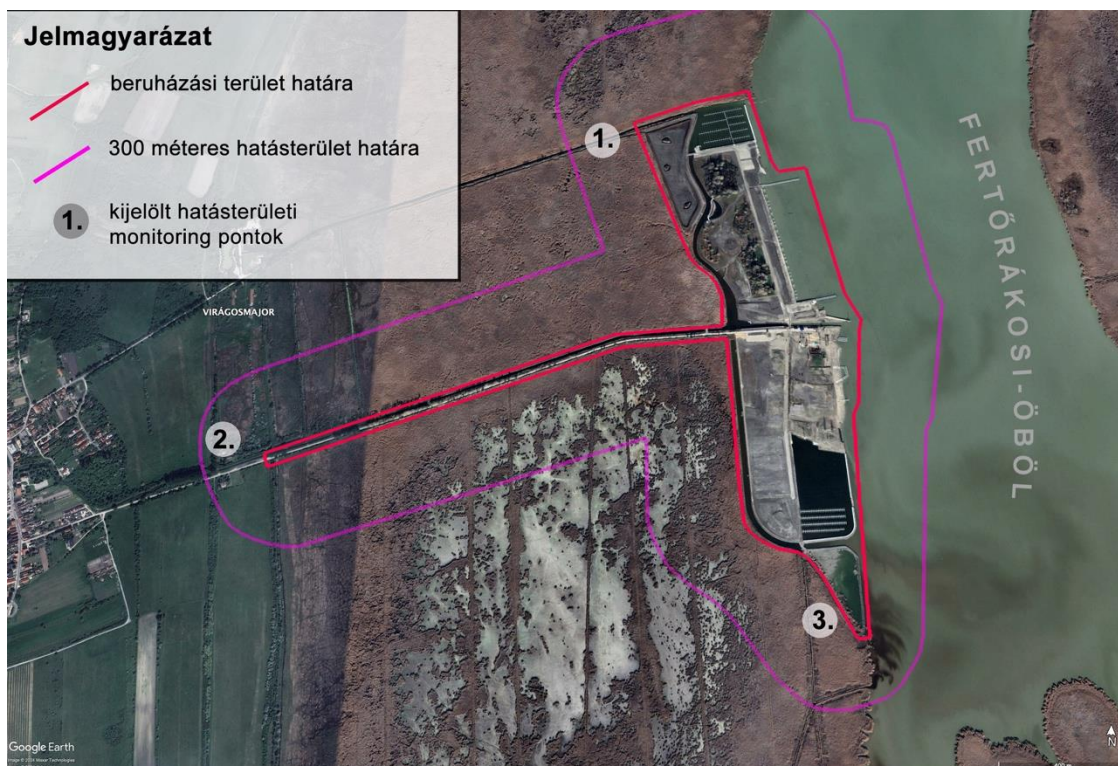
**4. ábra:** A beruházási terület, valamint a kijelölt 300 méteres hatásterület térképi ábrázolása a három hatásterületi monitoring pont feltüntetésével (alaptérkép: Google Earth, 2024. április)

A korábban elfogadott monitoring protokollnak megfelelően a vizsgált beruházási terület mellett az azt körülvevő 300 méteres hatásterület/pufferterület vizsgálatát is elvégeztük három kijelölt mintaterületen (4. ábra). Mind a beruházási területen, mind a hatásterületen azonos mennyiségű terepi napot töltöttünk, amelyek során mindhárom célcsoportot vizsgáltuk. Sem a beruházási területen, sem a kijelölt hatásterületen 2023-ban munkálatokat nem végeztek, azokon számottevő emberi jelenlét és zavarás nem volt jellemző az év során.

2024 nyarán ismét munkálatok folytak a területen: az északi kikötőhöz vezető út, és a parkolók kialakítása történt, valamint kerítéssel leválasztották ezen területeket az Ökopark élőhelyeitől. A 2024. évi monitoring munkálatokat a fentiek ellenére a korábbi beruházási terveknek (projekt-elemeknek) megfelelően megállapított területi határok szerint végeztük az elmúlt évek gyakorlata szerint (4-6. ábra). A hatásterület esetében is a kijelölt 3 fix monitoring ponton végeztük a felméréseket a korábbi éveknek megfelelően (4. ábra).

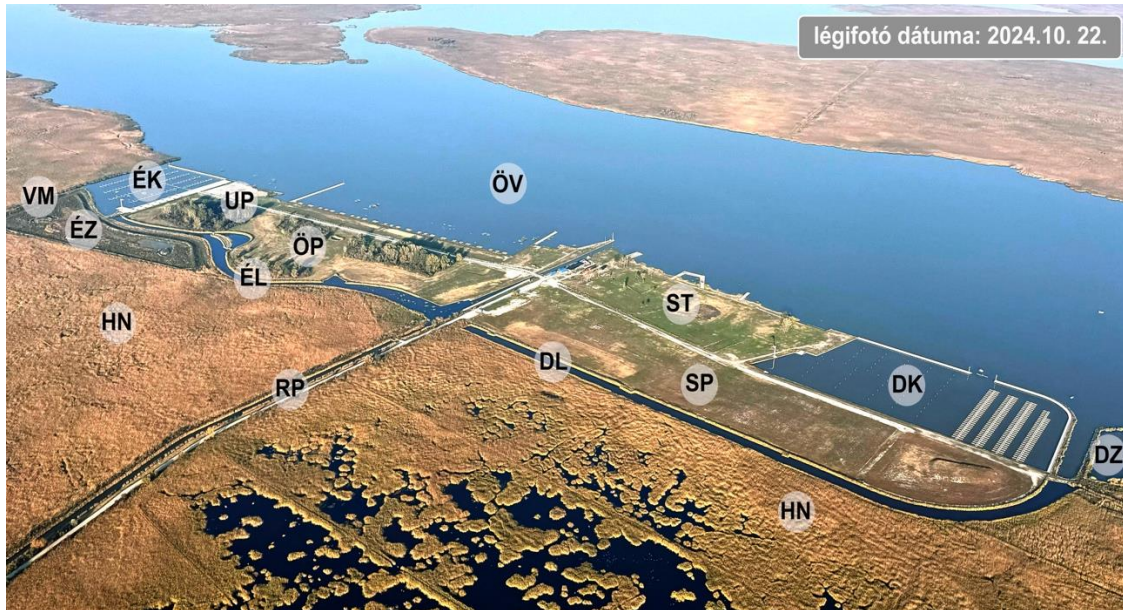
**5. ábra:** A vizsgált beruházási terület és hatásterület, a fontosabb monitoring pontok megjelölésével

*ÉK - északi kikötő, ÉZ - északi-zagytározó, ÉL - északi-lagúna, DK - déli kikötő, DZ - déli-zagytározó, DL - déli-lagúna, UP - utak és parkolók területe az északi projektoldalon, ÖP - Ökopark területe, ST - strand alapterülete, SP - strand parkolók és kiszolgáló épületek alapterülete (jelenleg kaszált gyep), VM - Virágosmajori-csatorna, RP - Rákos-patak, HN - hatásterületi nádasok, ÖV - öböl nyílt vize*

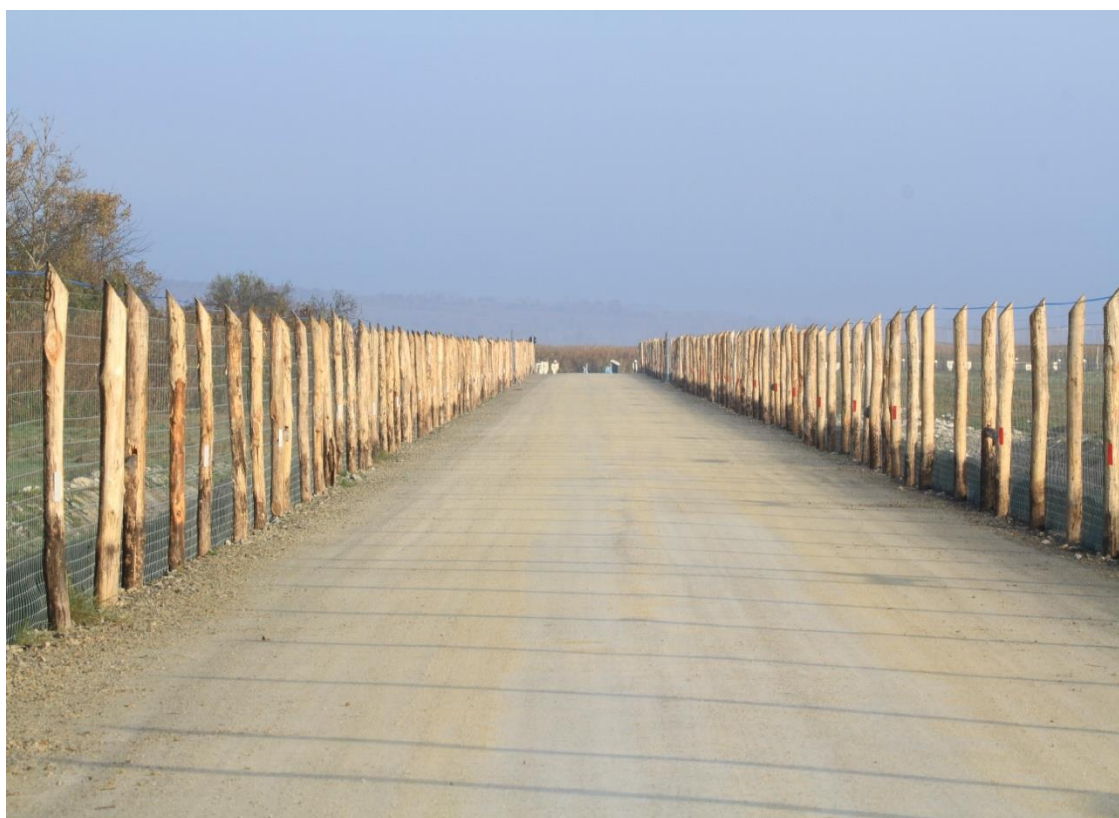
Összefoglalásképpen elmondható, hogy a 2024. év során megfigyelt kételtűek és hüllők fajsza ma nem csökkent a korábbi évekhez képest, sőt ebben az évben két eddig ki nem mutatott béka faj (mocsári béka és zöld varangy) került megfigyelésre a monitoring területen. A korábbi két extrém száraz év (2022-2023) hatása ugyanakkor még mindig érezhető, a populációkat megviselte a korábbi évek kedvezőtlen időjárása, amely csak több év alatt állhat helyre, amennyiben az időjárás (csapadék és tó vízszintje) normalizálódik. Ezen változások nem köthetők az élőhelyen végzett beruházáshoz és munkálatokhoz, azok az ott élő kételtű és hüllő fajok állományait nem veszélyeztették. A munkálatokat mindenkor a hatóságok által előírt módon, a természetvédelmi őrszolgálat felügyelete mellett, ezen fajokra odafigyelve végezték. A munkaterületet a kikötőbe vezető úttól elválasztó kerítés alsó részén a kételtűek átjutását gátló takarás lett felhelyezve, megakadályozva ezzel a védett fajok útra jutását és potenciális elütését. Ezzel együtt az út alatt több kételtű átjárót alakítottak ki, hogy a fajok mozgása biztosított legyen (15. kép).

**15. kép:** Az északi kikötőbe vezető út mentén kialakított kerítés, a kételtűek útra jutását is megakadályozza, alatta több helyen átjárót alakítottak ki  
(fotó: 2024. XI.)

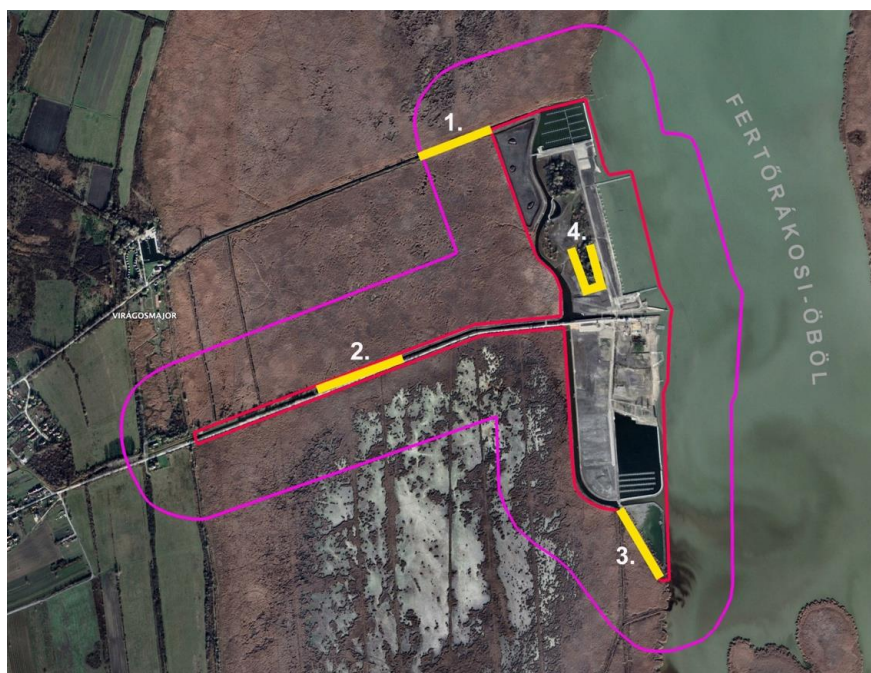
**9. ábra:** A 2024. évi kisemlős csapdázások helyszínei

(1. Virágosmajori-csatorna partvonala, 2. Rákospatak partvonala, 3. déli-zagytározó menti nádszegély, 4. Ökopark, füzes-bokros ligeterdő)

A déli-zagytározóval határos nádas élőhely mentén végzett október végi és november eleji csapdázások során a korábbi években vizsgált élőhelyen (9. ábra - 3. pont) folytak a vizsgálatok. A hat kimutatott kisemlős fajból 5 védett volt, amely mutatja a terület természetvédelmi értékét és jelentőségét. A korábbi évekhez hasonlóan 2024 őszén is bizonyítottuk a közönséges vízicickány, a keleti cickány, a mezei cickány, az erdei cickány és a törpeegér előfordulását a védett élőhelyen.

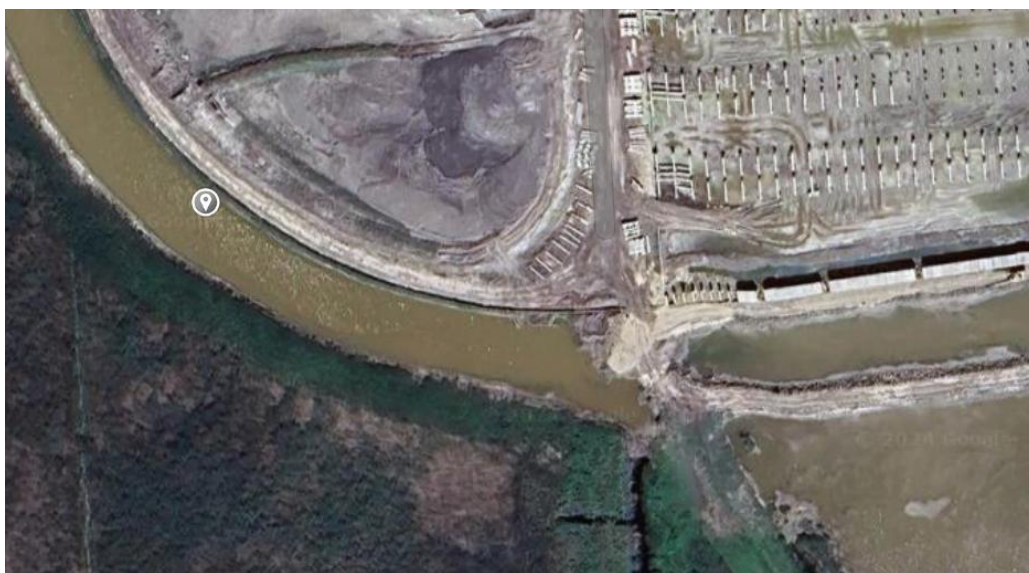
A **Déli lagúna** esetében 100 m-re a déli elzárástól: É. sz.: 47,713727°, K. h.: 16,689162°.

**9. ábra:** A mintavétel helye a Déli lagúnában

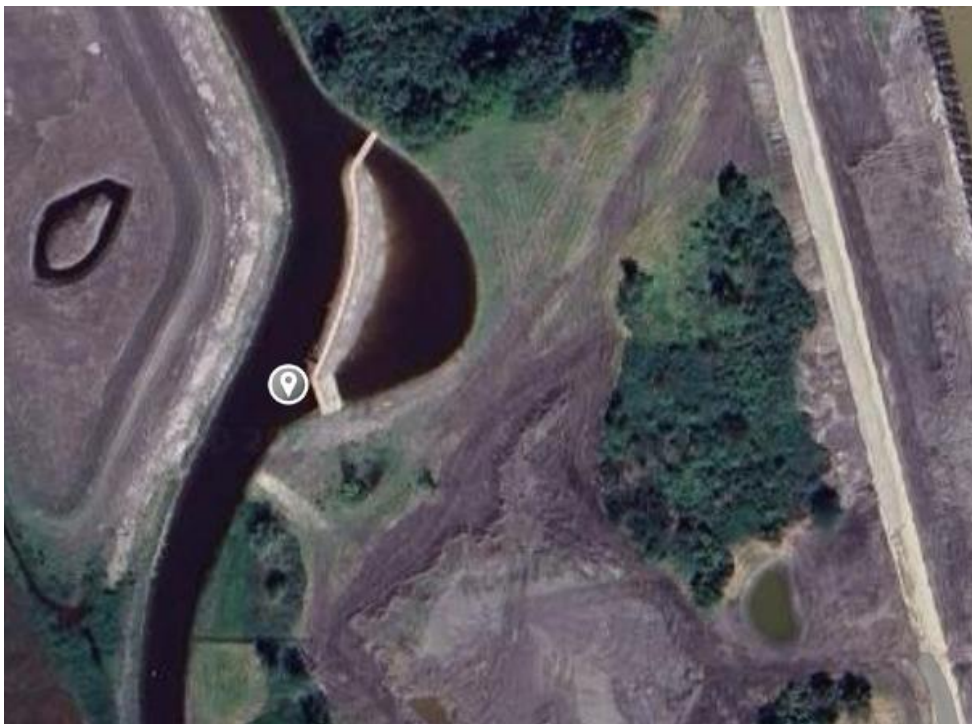
Az **Északi lagúna** esetében a lagúna és a Látvány-tó közötti móló déli végénél: É. sz.: 47,733937°, K. h.: 16,686673°.

**10. ábra:** A mintavétel helye az Északi lagúnában

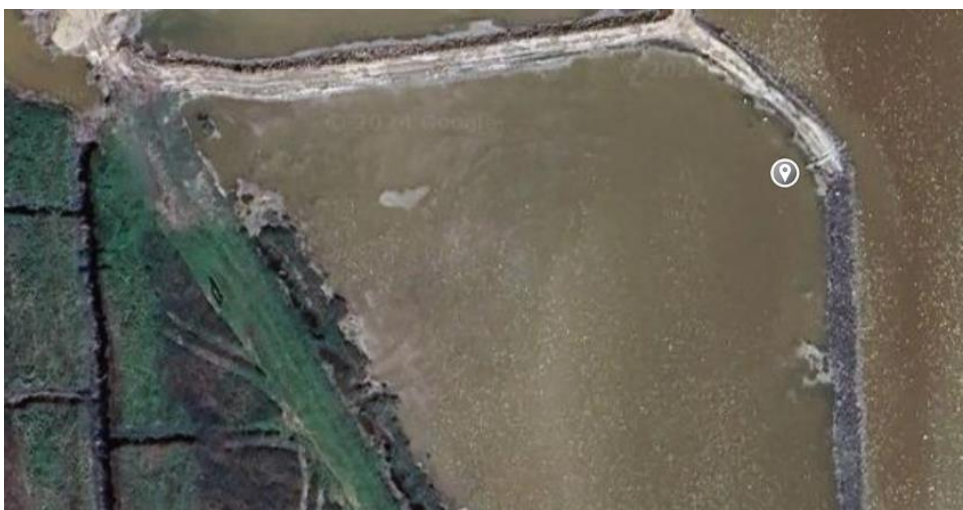
A **Déli zagytározó** esetében a tározó északkeleti sarkánál: É. sz.: 47,713032°, K. h.: 16,692995°.

**11. ábra:** A mintavétel helye a Déli zagytározóban

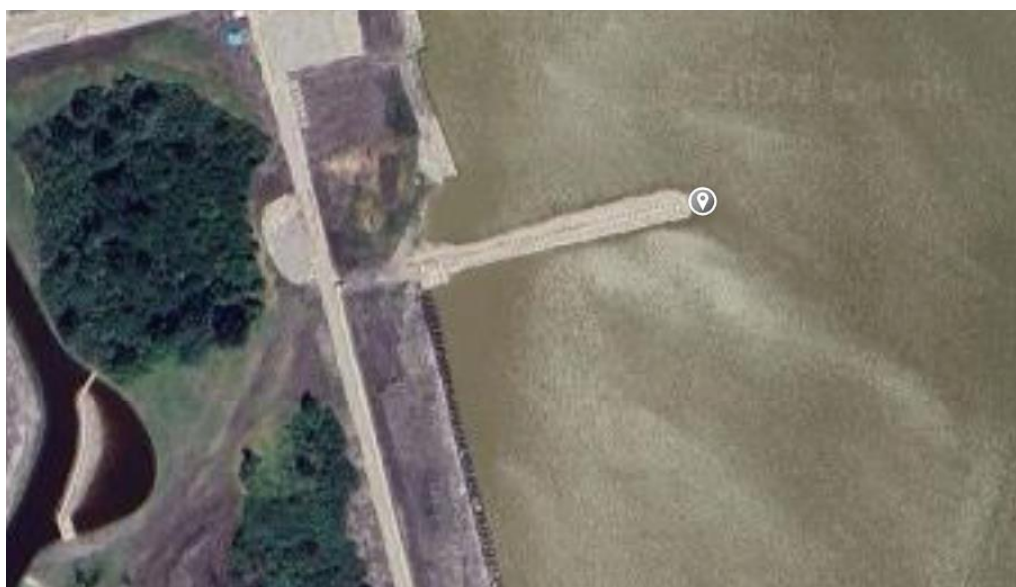
A kivitelezés során folyó monitoring esetében a kontroll területek a Virágosmajori-csatornától északra lévő nádas szegély és a Kládler-saroktól északra lévő nádas szegély voltak. A nyílt vízfelület (Fertőrákosi öböl) és a nádas szegélyének határterületén azonban éles vízminőségi különbségek tapasztalhatóak a nyílt víz és a nádas közötti határvonalon pl. a fajlagos vezetőképesség paraméter esetében. Emiatt javasoljuk az újonnan kialakult víztestek mérési eredményeit a Fertő-tó nyílt vizéből vett mintával összehasonlítani.

**12. ábra:** A kontroll mintavétel helye a látványmóló csúcsánál
